揭阳市榕城区仙桥街道下六村自建厂房“10·3” 一般高处坠落事故调查报告

榕城区人民政府事故调查组

2025年11月

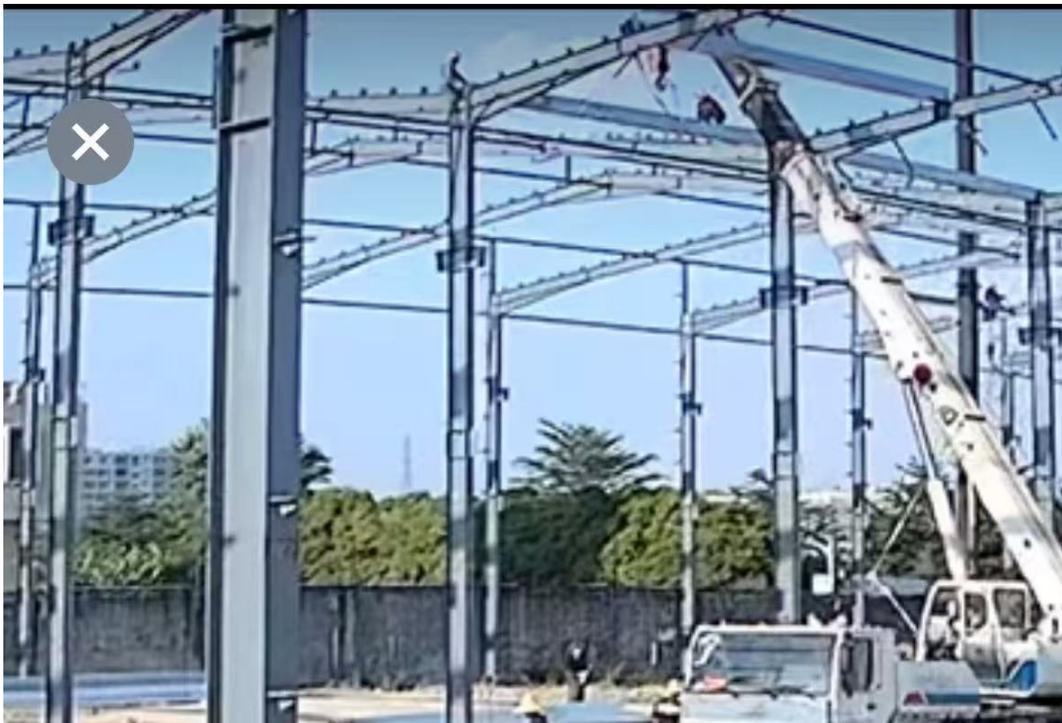
涉事故厂房

2025年10月3日，已完成厂房建筑的整体钢结构立柱及框架，正在进行屋面排水槽的铺设安装。事故现场施工进度：在铺设第八条立柱和第九条立柱中间屋面排水槽（天沟），排水槽呈U型，钢材厚度1毫米，长8米，截面0.3*0.3米，安装位置距离地面高12米。现场有吊车1部用于提升排水槽，吊车司机1人，吊装辅助人员2名；第八条和第九条立柱上各站立1名安装人员，有佩戴安全帽，未佩戴安全带；现场没有安全警示标志。
